MESTRADO INTEGRADO  
EM ARQUITETURA E URBANISMO

**A REABILITAÇÃO DO EDIFICADO HABITACIONAL  
NO CENTRO HISTÓRICO DE VIANA DO CASTELO**

Ana Patrícia Silveiro Correia

Vila Nova de Cerveira, Setembro de 2016

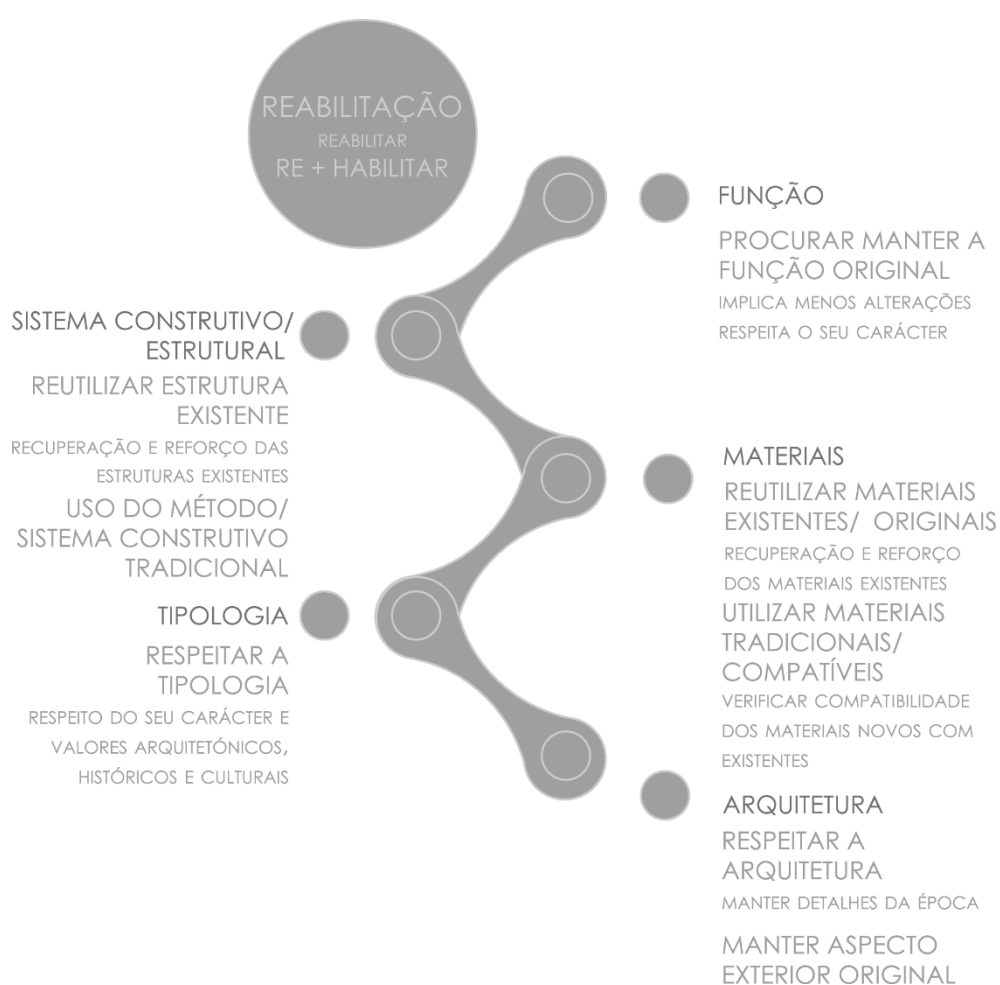
Após abordados e consultados os distintos autores e fontes que acabam por se complementar, com base na fundamentação teórica e no referido até ao momento, realizou-se o seguinte gráfico que aponta alguns dos pontos que se consideraram mais pertinentes e a ter em conta numa intervenção de 'reabilitação' num edifício antigo, que utilize técnicas e métodos tradicionais.

Fig. 07 – Esquema elaborado com base na fundamentação teórica acerca da reabilitação (autoria própria)

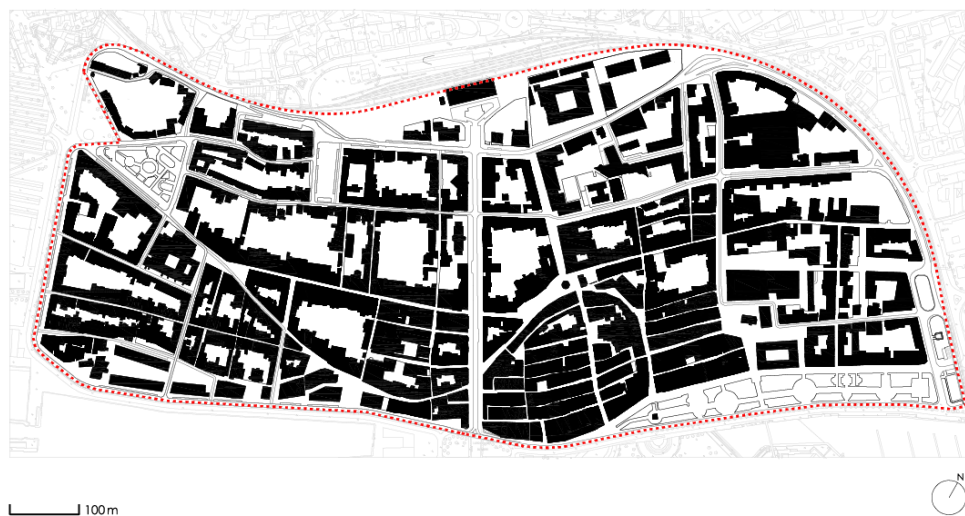
Fig. 09 | Centro histórico na atualidade

São de ressaltar das cinco áreas referidas, três delas afetas à área abrangida pelo centro histórico (Fernandes, 1992): uma primeira área, de origem medieval, já referida várias vezes, como uma área densamente ocupada, composta por pequenos bairros; uma segunda área, concebida da época moderna, composta por bairros densamente ocupados, mas já de maior dimensão relativamente aos anteriores e com espaço verde no seu interior; uma terceira área, contemporânea à anterior, com bairros mais

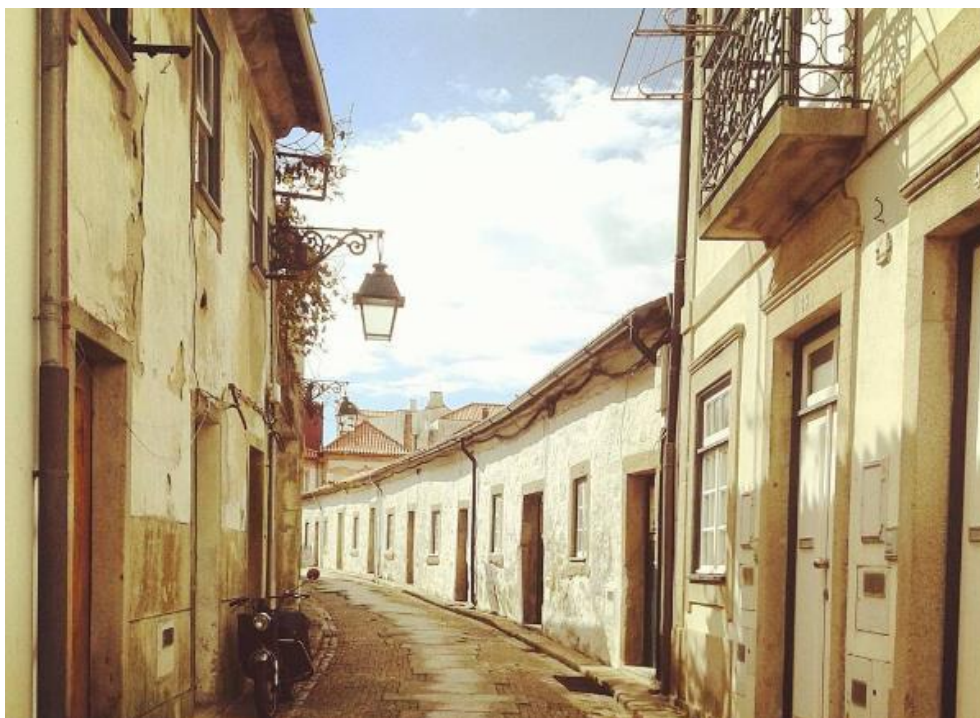
Observando a imagem que se segue da Rua Roque de Barros (antiga Rua das Tripeiras), típica artéria da cidade, embora fora do burgo medieval, ainda é possível observar casas rasteiras, de um piso, com telhados de duas águas e com a entrada debruada por granito, enquadrando-se nessa descrição.

Fig. 10 - Rua Roque de Barros

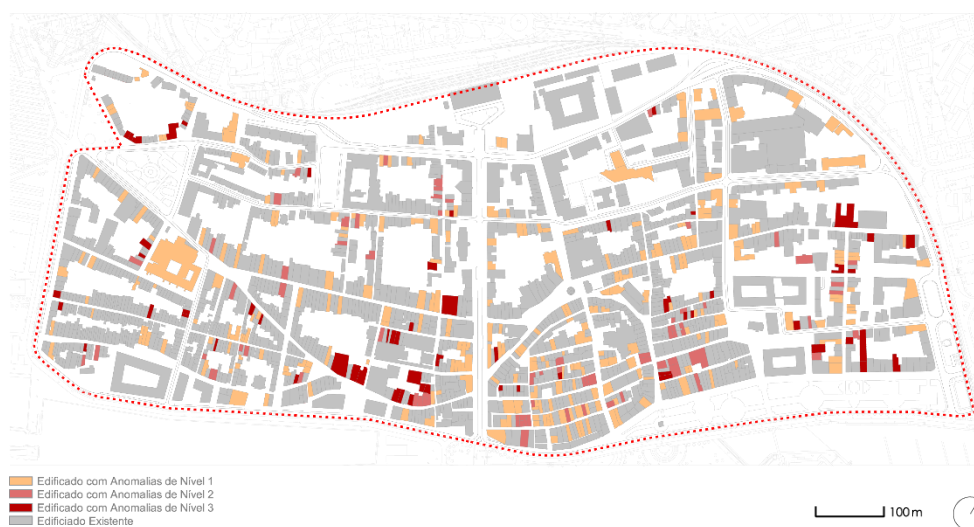
Fig. 12 - Estado de conservação do edificado do Centro Histórico - Setembro 2015 (elaboração própria)

- Fig. 12 - Estado de conservação do edificado do Centro Histórico - Setembro 2015** (Elaboração própria com base no Programa Estratégico de Desenvolvimento Urbano [PEDU])

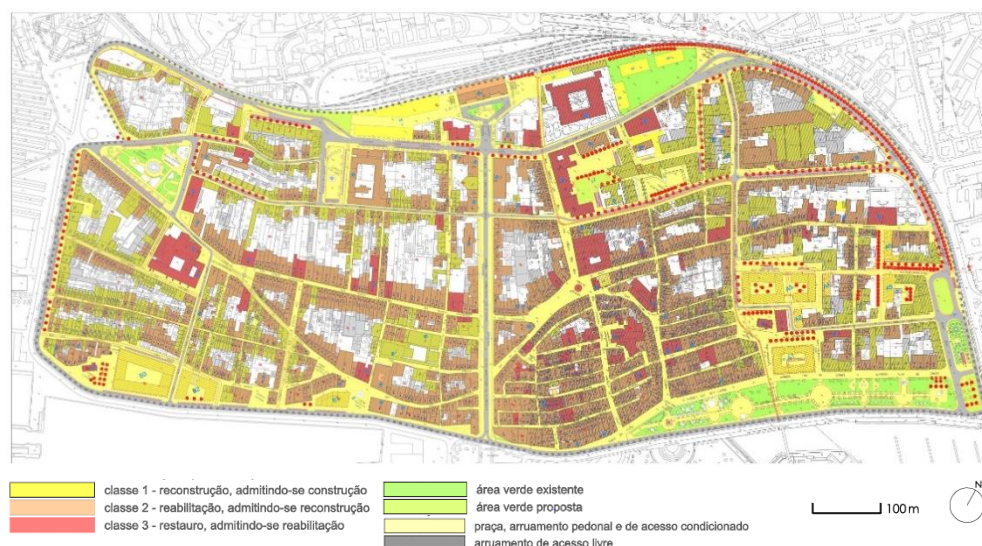
Em primeiro lugar, destaca-se deste documento a definição de uma área limite para o Plano de Pormenor do Centro Histórico. É esta delimitação e o edificado por ela contido, que se tem em consideração como sendo a área do 'Centro Histórico' e que se irá ter em conta para esta investigação.

Fig. 13 - Mapa do Plano de Pormenor do Centro Histórico de Viana do Castelo, 2002

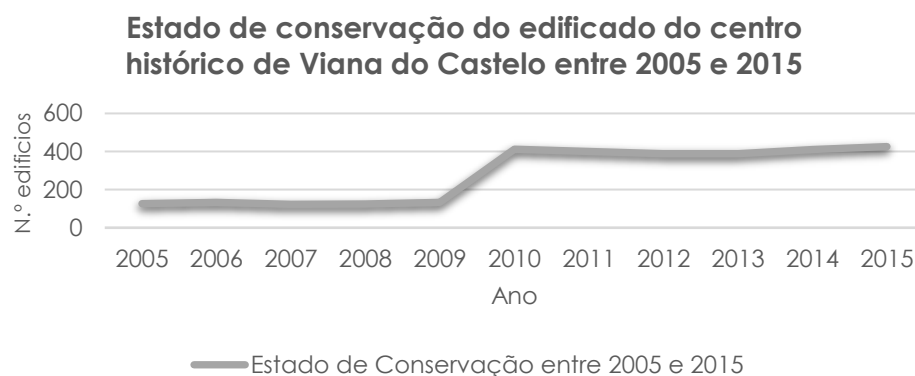
- Nível 1: Parede de fachada sem revestimento, com revestimento escalavrado ou com pintura deteriorada; caixilharias deterioradas; beirais deteriorados;
- Nível 2: Deterioração significativa da cobertura e das fachadas ou com graves problemas estruturais; normalmente devoluto;
- Nível 3: Estado que implica reconstrução; apresenta colapso estrutural, parcial ou total;
- Nível 4: Obras não concluídas, sem alvará ou com alvará inválido;
- Nível 5: Obras em curso, com alvará válido ou sem necessidade de alvará.

Considerando os três primeiros níveis, visto que são estes que concedem a informação acerca do estado de conservação do edificado, foi obtido o gráfico apresentado em seguida.

Fig. 15 - Edificado do centro histórico de Viana do Castelo detetado com anomalias entre 2005 e 2015 (autoria própria)

A partir do gráfico obtido e considerando a vigência do Plano de Pormenor desde o ano de 2002, verifica-se que o número de edifícios em estado de degradação pouco variou entre 2005 e 2009. Porém, em 2010, verifica-se um aumento significativo de edifícios com desconformidades perante os anos anteriores, tendo sido detetados na sua totalidade 413 edifícios com anomalias entre o nível 1, 2 e 3. Este aumento deu-se principalmente aos 263 edifícios que foram detetados com anomalias de nível 1, ou seja, edifícios que apresentavam revestimento escalavrado, pintura deteriorada, fachada sem revestimento, caixilharias deterioradas e/ou beirais deteriorados e que, até à data, como se pode ver no gráfico em baixo representado, não tinham sido detetados edifícios com este tipo de anomalias

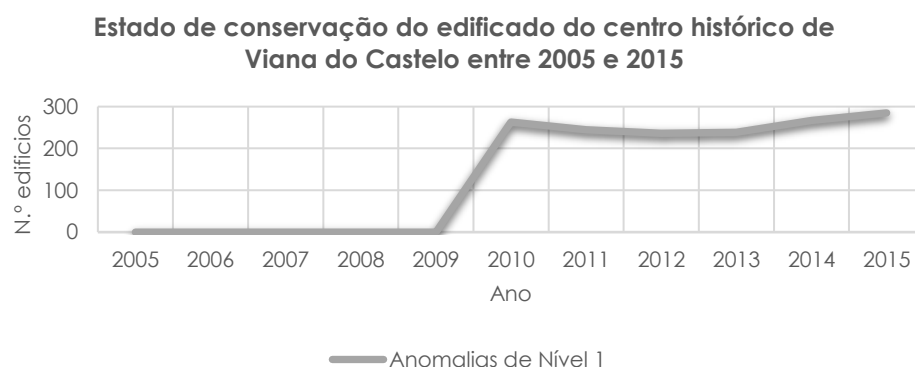
Fig. 16 – Edificado do centro histórico de Viana do Castelo detetado com anomalias de nível 1, entre 2005 e 2015 (autoria própria)

Nos anos que se seguiram, o número total de edifícios com anomalias foi se mantendo com valores semelhantes, embora com algumas variações, sendo estes valores bastante superiores face aos resultados dos anos anteriores. Desta forma, verificou-se que entre 2011 e 2012 houve uma ligeira descida do número total de edifícios com anomalias, mas que voltou a aumentar ligeiramente entre 2013

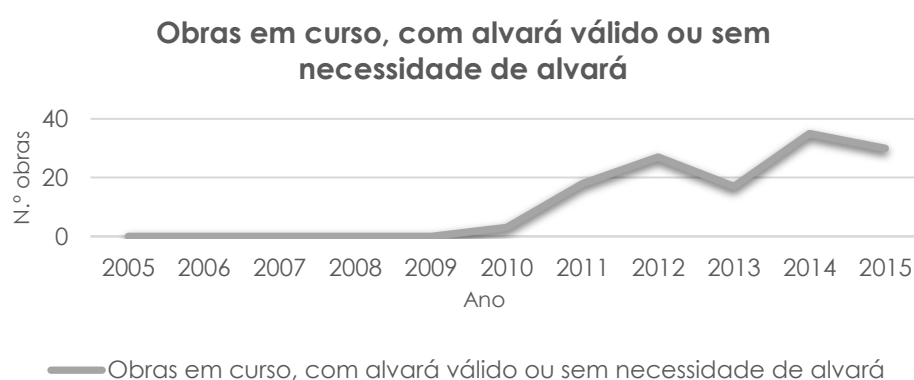
Fig. 18 - Obras em curso, com alvará válido ou sem necessidade de alvará (autoria própria)

Através do gráfico obtido, é possível verificar que só a partir de 2010 é que o edificado inserido no Centro Histórico começou a ser alvo de intervenção. Embora, ao longo deste período (2005-2015) o município de Viana do Castelo tenha adotado vários incentivos à reabilitação do edificado (dos quais se destaca principalmente o Plano de Pormenor em vigência desde 2002, elaborado no âmbito do

Deste modo, através aos dados fornecidos acerca do nível 5 que indica as obras em curso, com alvará válido ou sem necessidade de alvará, é possível ter uma noção da quantidade de edifícios intervencionados.

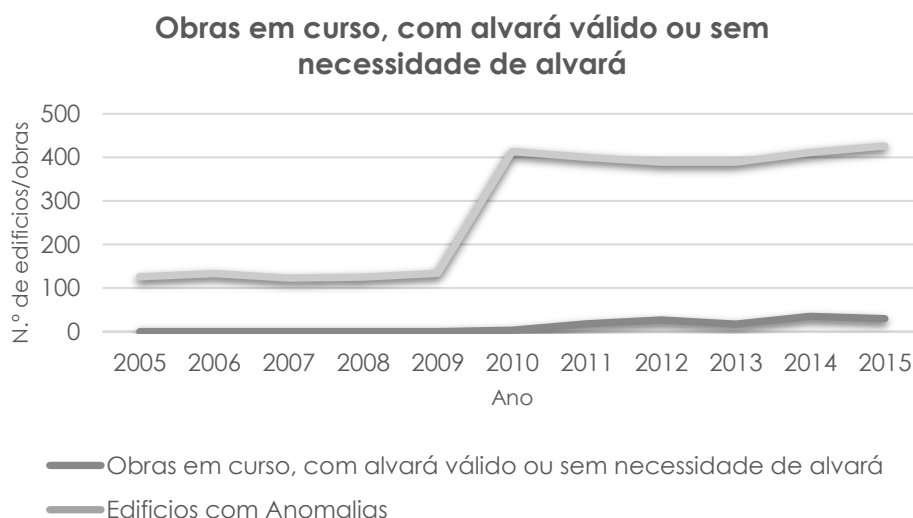
Fig. 19 - Obras em curso, com alvará válido ou sem necessidade de alvará face ao número de edifícios detetados com anomalias, entre 2005 e 2015 (autoria própria)

No entanto, perante a quantidade de edifícios que compõe o centro histórico (cerca de 1783 edifícios), verifica-se que apenas 24% do edificado é que verifica anomalias, o que não revela ser um número muito elevado, contudo, não deve ser ignorado. A perda deste edificado dotado de valor patrimonial, seja por atingir um estado de degradação elevado ou por ser sujeito a intervenções que não

Mas ainda assim, considerando os três níveis de anomalias do edificado (mesmo as anomalias de nível 1, que embora possam ser resolvidas com ações de manutenção também estão sujeitas a aprovação) o número de intervenções realizadas face ao número de edifícios com anomalias é ainda relativamente baixo como se pode ver no gráfico que se segue, demonstrando que ainda existe um grande número de edifícios a necessitar de intervenção.

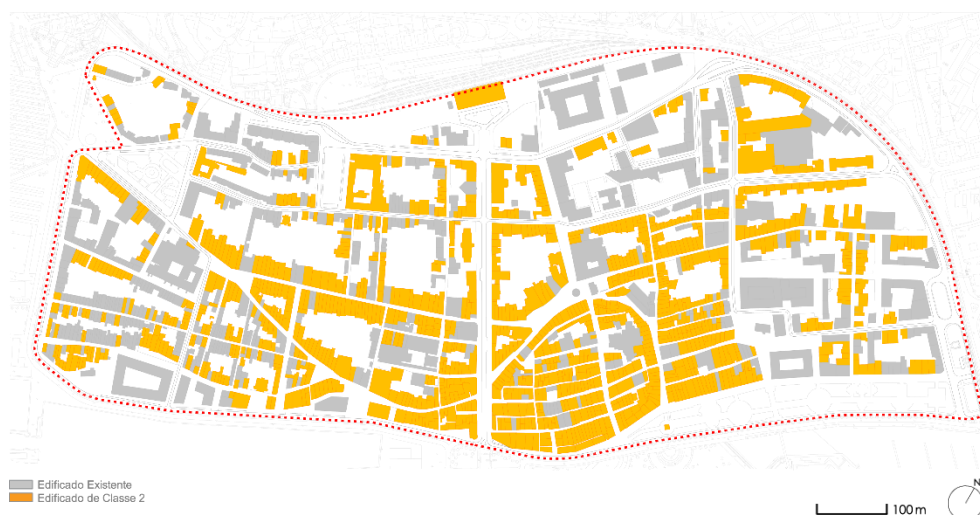
Fig. 20 – Edificado de Classe 2, abrangido pelo PPCHVC (autoria própria)

Desta forma, foi possível verificar que a maioria das intervenções realizadas no edificado habitacional têm vindo a acontecer na sua maioria no edificado de classe 2, composto pelas edificações consideradas com valor ambiental ou de interesse municipal, por possuírem valores identitários e características notáveis e representativas do local em que se inserem. Embora o edificado de classe 2 seja, tendencialmente, o edificado mais antigo e por isso, mais suscetível de se deteriorar, é de notar que a maioria das edificações que compõem o centro histórico pertencem a esta classe, como se pode verificar no mapa que se segue.

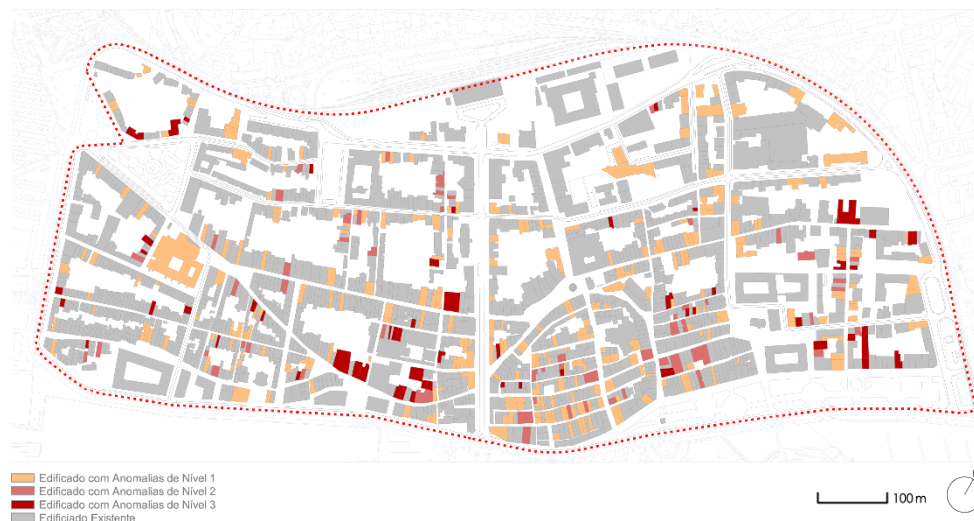
De forma a verificar essa tendência, com base no mapa de estado de conservação do edificado do levantamento realizado em Setembro de 2015 pelos serviços técnicos da CMVC e considerando as classes do edificado, foi possível confirmar que dos 426 edifícios

registados com anomalias, 309 edifícios são edifícios pertencentes à classe 2, 95 são edifícios de classe 1 e os restantes 22 edifícios, pertencem à classe 3.

Fig. 21 - Mapa de estado de conservação do edificado, Setembro de 2015 (autoria própria)

Embora os edifícios de classe 1 sejam tendencialmente construções mais recentes que os de classe 2, o número de edifícios de classe 1 detetados com anomalias face ao número total de edifícios integrados nesta classe considera-se um número elevado. No sentido em que o edificado de classe 1 não possui valor patrimonial, estes valores apenas poderiam indicar que edifícios mais antigos, com técnicas construtivas tradicionais e construídos unicamente com os materiais existentes na época, ainda assim conseguem ter uma durabilidade superior a algumas construções realizadas mais recentemente e que utilizam com outro tipo de técnicas, tecnologias e materiais.

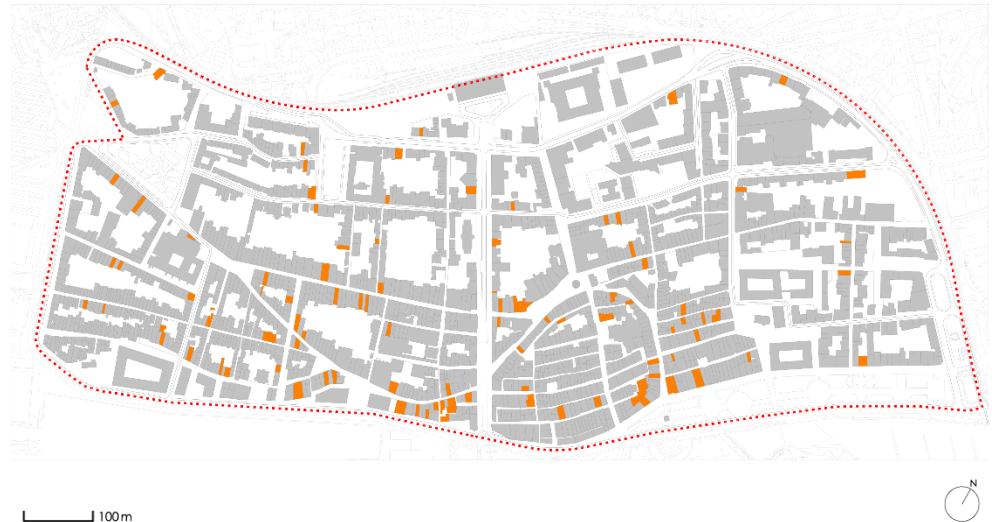
Fig. 25 - Planta com a área delimitada do centro histórico e localização das ações de intervenção no edifício de classe 2

Desta forma, através do cruzamento de informação foi possível reconhecer os lotes de classe 2 que sofreram intervenção, a sua localização e o tipo de intervenção. Nesta sequência, na planta (Fig. 25) encontram-se localizadas as 100 intervenções (representadas a cor laranja), que dizem respeito a edifícios classificados como de classe 2.

Destas distinguem-se os distintos graus de intervenção, definidos pelos projetistas: 'conservação', 'restauro', 'recuperação', 'reparação', 'reabilitação', 'remodelação', 'alteração', 'reconstrução', 'reabilitação e reconstrução', 'reconstrução e conservação', 'remodelação e reconstrução' e, por fim, 'construção'. De seguida, expõe-se o mapa com a localização dessas obras dentro da área estudada.

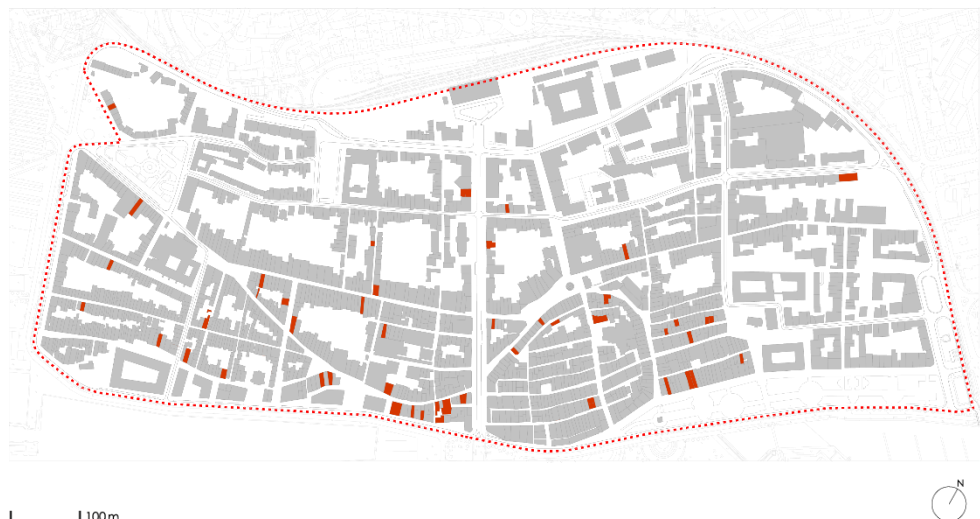
Fig. 26 - Planta com a área delimitada do centro histórico e localização das ações de intervenção inventariadas

Com a realização do inventário, ficaram situadas e identificadas 45 ações de intervenção, segundo os graus de intervenção referidos

Recorde-se que, segundo o regulamento PPCHVC, no edifício de classe 2, apenas são permitidas obras de reabilitação e ainda de reconstrução. Porém, surgindo os vários graus de intervenção referidos anteriormente, considerou-se pertinente elaborar uma ficha de inventário das intervenções consideradas pelos projetistas enquanto de 'recuperação', de 'remodelação' e de 'alteração', por deixarem pouco claro o tipo de intervenção realizada. Elaborou-se também, uma ficha de inventário das intervenções consideradas de 'reabilitação', visto que era a partir destas que se iriam contactar os autores dos projetos e pelas quais se obtiveram os casos de estudo. As fichas de inventário poderão ser consultadas em Anexo A desta dissertação.

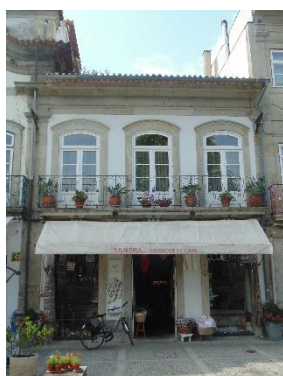
Fig. 27 – Fachada principal

<b>Localização</b>	Avenida de Luís de Camões, 46 (tardoz: Rua dos Caleiros, 26, 30)
<b>Quarteirão/Lote</b>	10/18
<b>Classe</b>	2
<b>Valor Patrimonial</b>	Imóvel de Interesse Municipal
<b>Grau de intervenção segundo o autor</b>	Remodelação
<b>Alvará de autorização de utilização</b>	2008
<b>Observações</b>	<p>O lote contém duas edificações com características distintas: uma voltada para a Avenida de Luís de Camões, com comércio no rés-do-chão e com dois pisos; a outra está voltada para a Rua dos Caleiros, de uso habitacional e com três pisos.</p> <p>Não foram detetados elementos dissonantes, intrusões visuais ou discrepâncias volumétricas. Embora se desconheça a pré-existência, parece manter as métricas primitivas dos vãos e caixilharias, assim como todos os elementos de maior valor contidos na fachada.</p>

De seguida apresenta-se uma das fichas de inventário, como exemplo, sendo que como já foi referido, as 45 fichas de inventário das 45 intervenções se apresentam em Anexo A desta dissertação.

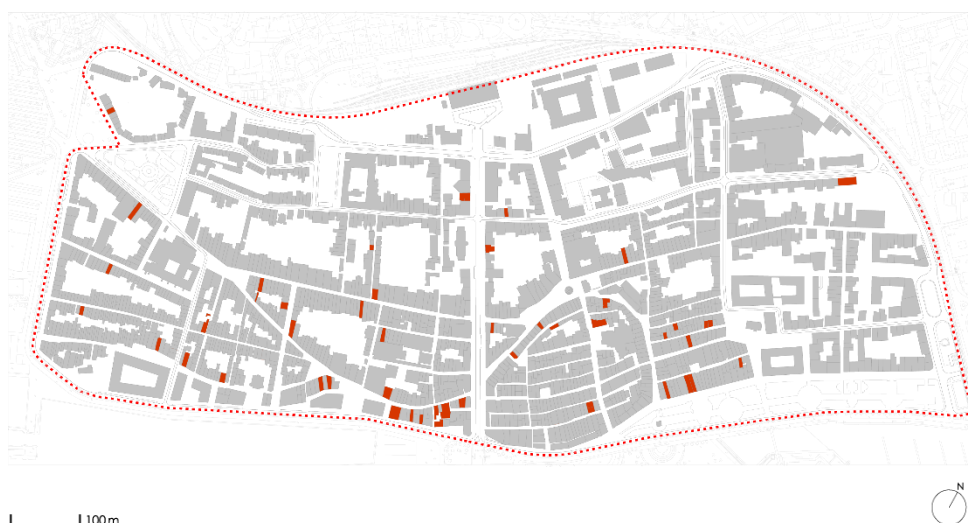
Fig. 30 - Planta com a área delimitada do centro histórico e localização das ações de intervenção inventariadas

Face a esta seleção, obtiveram-se quarenta e cinco intervenções (Fig. 30) onde foi possível verificar perante o estado atual das edificações que foram intervencionadas, de que forma o grau resulta no edifício, conforme o que seria possível verificar através da análise do exterior e da sua fachada.

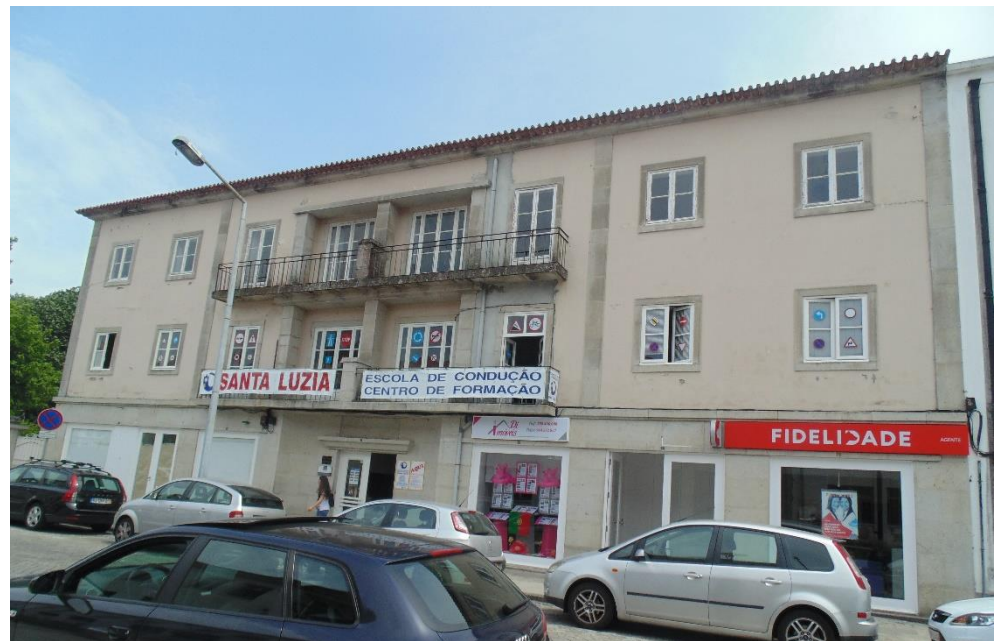
Fig. 31 – Lote 2 do quarteirão 8 (Ficha 38)

Admitindo que todo o primeiro piso se destina a serviços (onde se aloca uma escola de condução), embora possa ir contra o definido em regulamento, considera-se que este uso possa ser compatível,

Nestes termos, verificadas as 45 intervenções, apenas se verificou uma edificação (Ficha 38) onde é claro que, pelo menos, a nível do piso térreo e do primeiro piso, se destina a comércio e serviços, desconhecendo-se qual o uso do edifício ao nível do segundo piso.

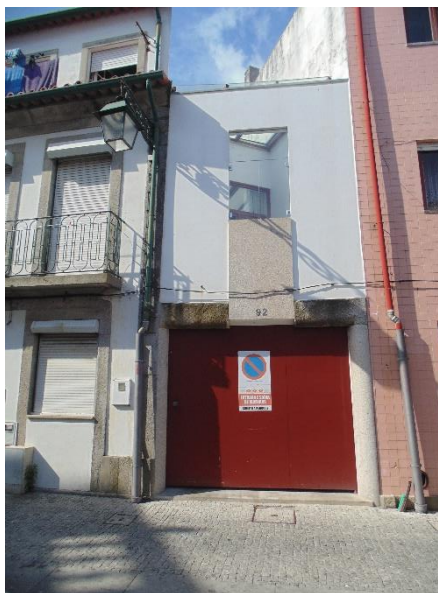
Porém, foi reconhecida uma intervenção (Ficha 26), que integra dois lotes, nomeadamente o lote 11 e 18 do quarteirão 76, em que se verifica que a fachada do lote 18 (também classificado enquanto um edifício de classe 2, embora não lhe tenha sido reconhecido valor ambiental ou de interesse municipal) foi alterada, dando a entender que houve um aumento de cércea.

Embora os perfis do PPCHVC permitam que isso aconteça em lotes definidos pelo mesmo, a colocação de uma peça de granito na sua fachada, soa algo

Fig. 32 – Lote 18 do quarteirão 76 (Ficha 26)

descontextualizado e rompe nitidamente com uma pedra de padieira de um vão pré-existente. Sobre essa peça de granito, a fachada conta com um novo vão, que naturalmente surgiu da solução arquitetónica adotada e do aumento de cércea. Considera-se que esta intervenção, embora assuma o aumento de cércea que resulta na alteração da fachada, como um elemento novo e que por isso, concedeu uma oportunidade para uma certa liberdade para a criatividade do arquiteto, a mesma soa como uma alteração que acaba por não considerar nem se relacionar com a envolvente, como se fosse um objeto isolado.

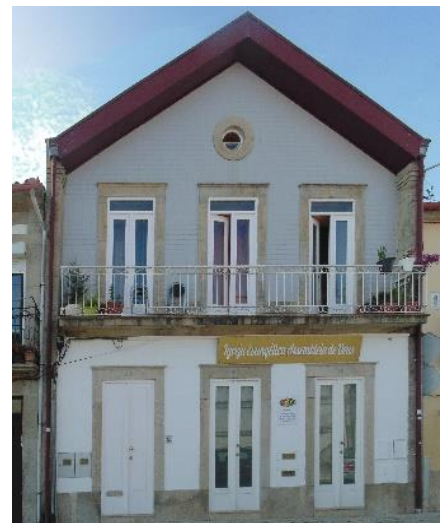
Desta forma, verificou-se que o respetivo edifício (Ficha 34) apesar de utilizar uma cobertura de duas águas, revestimento cerâmico e caleiras e tubos de queda conforme regulamentado, apresentava uma solução de remate da cobertura que utiliza uma chapa metálica soa algo dissonante face ao que é usual encontrar nestes edifícios, que normalmente utilizam beirados, cornijas, platibandas, goteiras e gárgulas. Porém, desconhece-se a pré-existência e a natureza da intervenção.

Fig. 33 – Lote 26 do quarto 66 (Ficha 34)

Relativamente à cobertura, tendo sido verificado se os edifícios intervencionados utilizam cobertura com, no mínimo, duas águas, se mantêm revestimento cerâmico à cor natural, assim como os beirados, cornijas, platibandas, goteiras e gárgulas como solução de remate e, ainda, se caleiras, rufos, tubos de queda e vedações em chapa de zinco ou cobre, verificou-se que todos os edifícios respeitavam essas condições, apenas com exceção de um edifício.

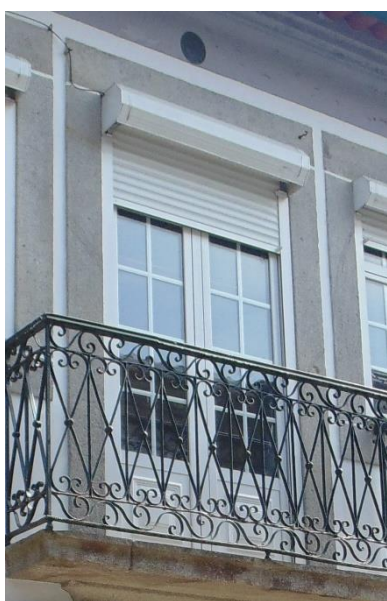
Fig. 34 – Lote 11 do quarteirão 76 (Ficha 26)

Numa das intervenções, conforme se pode ver na fig. 34, com uma observação mais atenta é possível verificar um caso duma caixilharia com um único vidro, onde pelo lado interior foi colocada uma "estrutura" de madeira a imitar o desenho que se supõe ser o desenho original da pré-existência. O que à primeira vista parece ser uma caixilharia com o desenho primitivo e com todos os seus recortes, com um olhar mais atento, se verifica uma caixilharia com um vidro, simples e lisa, e que por detrás contém uma estrutura a dar ilusão do seu desenho.

**Fig. 34 – Lote 11 do quarteirão 76 (Ficha 26)** (Fotografia de autoria própria, tirada a 7 de Julho, 2016)

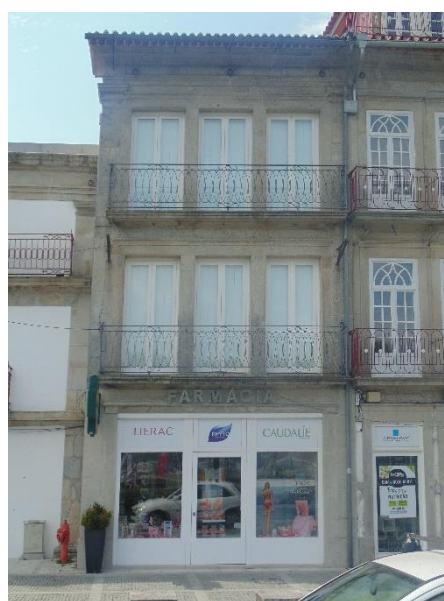
Fig. 35 – Lote 23 do quarteirão 10 (Ficha 02)

Na fig. 35, verifica-se que o desenho das caixilharias é estritamente simples e limpo, o que em comparação, por exemplo, com o edifício que se encontra no seu lado direito (com um desenho da caixilharia bastante rico e trabalhado), possui um desenho depurado de qualquer valor, que se reflete e retira muita da identidade do próprio edifício.

**Fig. 35 – Lote 23 do quarteirão 10 (Ficha 02)** (Fotografia de autoria própria, tirada a 7 de Julho, 2016)

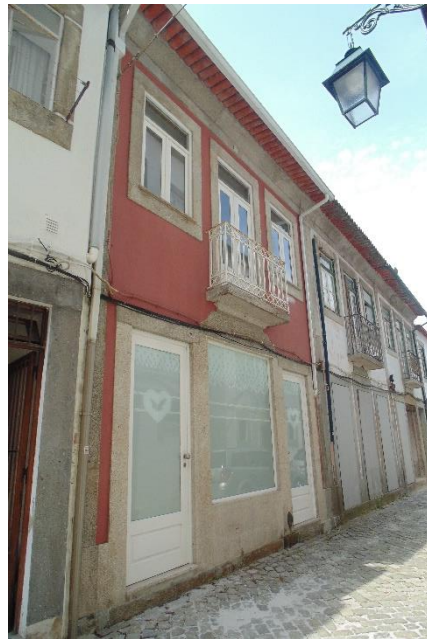
Fig. 36 – Lote 14 do quarteirão 13  
(Ficha 06)

Na fig. 36, verifica-se uma situação semelhante, a nível das caixilharias do primeiro piso, onde embora se tenha mantido uma caixilharia de duas folhas e bandeira, verifica-se que algo se perdeu no desenho. Ainda neste caso, embora se desconheça a pré-existência e a natureza da intervenção, a fachada

**Fig. 36 – Lote 14 do quarteirão 13 (Ficha 06)** (Fotografia de autoria própria, tirada a 7 de Julho, 2016)

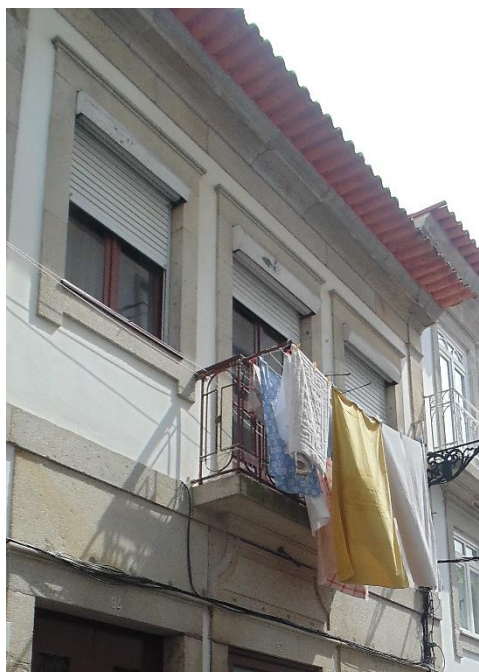
Verifica-se também a presença de estores exteriores para obscurecimento total dos vãos. Tira-se do princípio que a presença destes elementos resulta da própria intenção dos moradores, que acabam por não ter essa sensibilidade e acabam por colocar esses elementos que acabam por ser dissonantes e que o regulamento do PPCHVC proíbe. Contudo, nas intervenções analisadas, apenas se verificou esta situação em três edifícios intervencionados, mas ao percorrer as ruas do centro histórico, verifica-se que é uma situação que pontua bastante o edificado e que tem impacto a imagem deste centro histórico.

Fig. 37 – Lote 6 do quarteirão 10 (Ficha 31)

**Fig. 37 – Lote 6 do quarteirão 10 (Ficha 31)** (Fotografia de autoria própria, tirada a 7 de Julho, 2016)

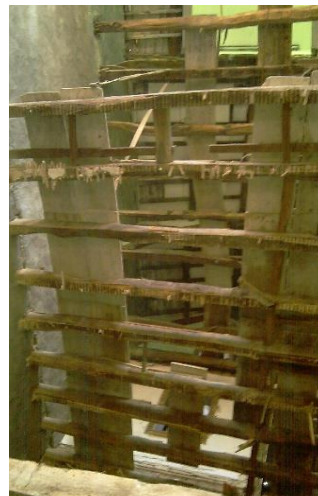
Fig. 51 - Estrutura do pavimento

**Fig. 51– Estrutura do pavimento** (Fotografia da pré-existência, cedida pelo Arquiteto Joel Maltez)

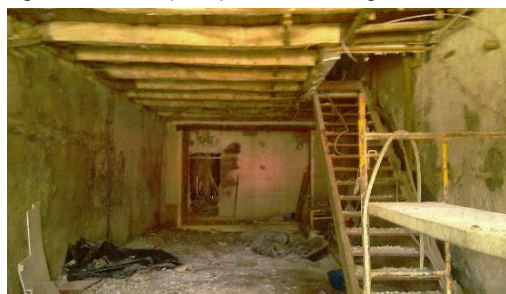
Fig. 52 - Vigamento e estrutura de pisos

**Fig. 52 – Vigamento e estrutura de pisos** (Fotografia da pré-existência, cedida pelo Arquiteto Joel Maltez)

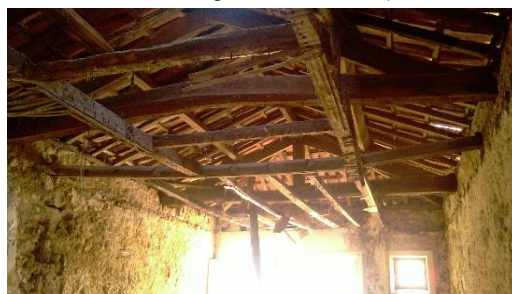
Fig. 53 - Estrutura de cobertura

**Fig. 53 – Estrutura de cobertura** (Fotografia da pré-existência, cedida pelo Arquiteto Joel Maltez)

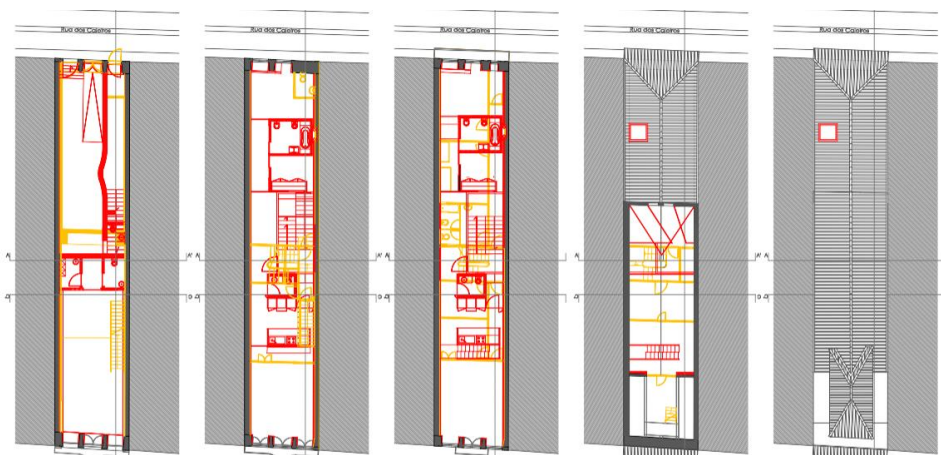
Fig. 54 - Piso térreo

**Fig. 54 – Piso térreo** (Desenho técnico demolição/construção do Arquiteto Joel Maltez)

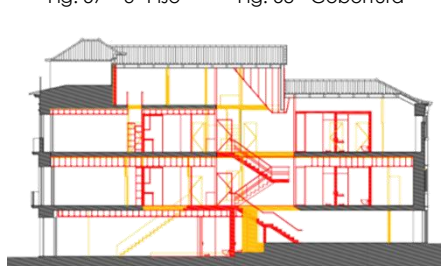
Fig. 62 - Corte BB'

**Fig. 62 – Corte BB'** (Desenho técnico do Arquiteto Joel Maltez)

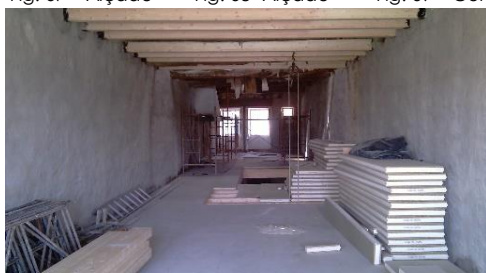
Fig. 71 – Estrutura de piso

Utilizou-se o sistema construtivo primitivo, integralmente em madeira, para a estrutura entre pisos e para a estrutura da cobertura, substituindo as estruturas existentes que pelo seu estado de degradação não possibilitavam a sua preservação e também de forma a garantir e aumentar a capacidade de cargas dos pavimentos. As paredes divisórias foram executas em estruturas de gesso cartonado e para o teto falso também se utilizou o mesmo material. Para o revestimento dos pavimentos optou-se pelo soalho de madeira, à semelhança do existente, com exceção das áreas das instalações sanitárias, onde se utilizou revestimento cerâmico. Visto que a caixa de escadas é iluminada por uma claraboia, de modo a aproveitar essa luz natural para o interior dos apartamentos, em certos pontos foi utilizado PVC translúcido, de modo a aproveitar a luz e manter a privacidade dos espaços (J. Maltez, comunicação pessoal, 14 de Julho, 2016).

**Fig. 71 – Estrutura de piso** (Fotografia da fase de execução, cedida pelo Arquiteto Joel Maltez)

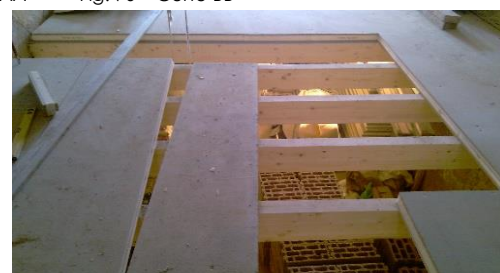
Fig. 72 – Estrutura de piso e pavimento em soalho

**Fig. 72 – Estrutura de piso e pavimento em soalho** (Fotografia da fase de execução, cedida pelo Arquiteto Joel Maltez)

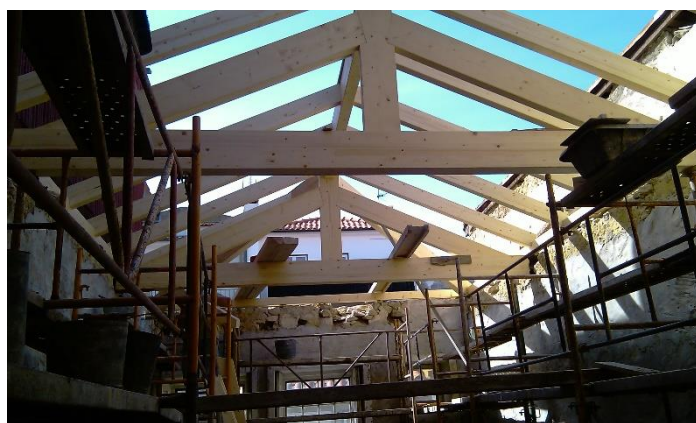
Fig. 73 – Estrutura de cobertura

**Fig. 73 – Estrutura de cobertura** (Fotografia da fase de execução, cedida pelo Arquiteto Joel Maltez)

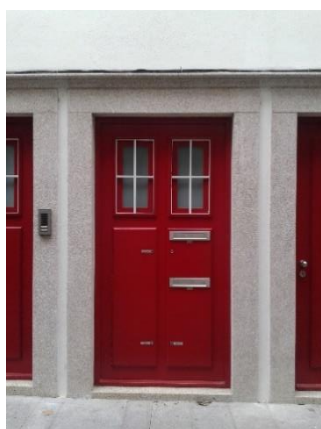
Fig. 83 - Porta inviabilizada

Para o efeito, a intervenção inviabilizou uma porta, sendo aí que se encontra a caixa de visita do gás (mesmo o edifício não fazendo utilização da instalação de gás, por ser tudo elétrico), as caixas de correio e os contadores.

**Fig. 83 - Porta inviabilizada** (Fotografia de autoria própria, tirada a 16 de Agosto, 2016)

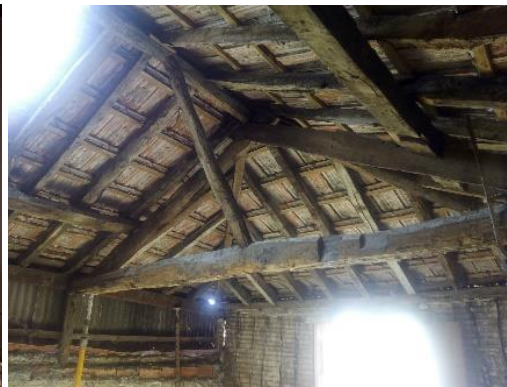
Fig. 91 - Estrutura de cobertura

**Fig. 91 – Estrutura de cobertura** (Fotografia da pré-existência, cedida pelo Arquiteto Joel Maltez)

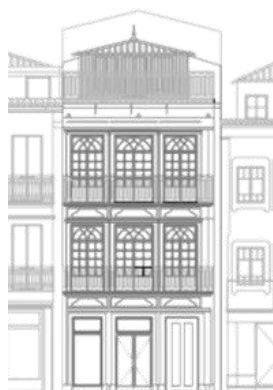
Fig. 96 – Alçado principal

**Fig. 96 – Alçado principal** (Desenho técnico do Arquiteto Joel Maltez)

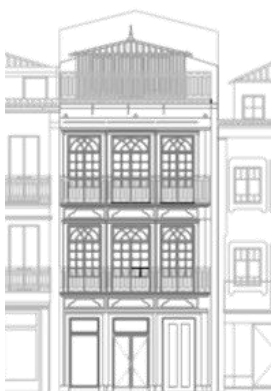
Fig. 103 – Alçado principal

**Fig. 103 – Alçado principal** (Desenho técnico do Arquiteto Joel Maltez)

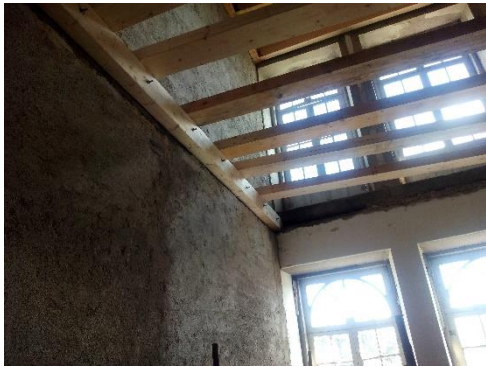
Fig. 106 – Estrutura de pisos

**Fig. 106 – Estrutura de pisos** (Fotografia da fase de execução, cedida pelo Arquiteto Joel Maltez)

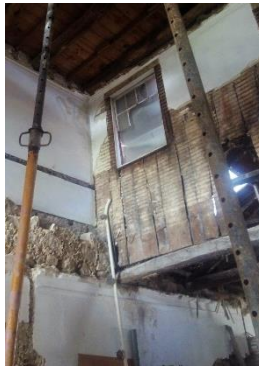
Fig. 107 – Demolição interior

**Fig. 107 – Demolição interior** (Fotografia da fase de execução, cedida pelo Arquiteto Joel Maltez)

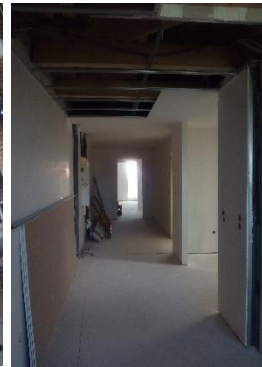
Fig. 108 - Revestimentos

**Fig. 108 - Revestimentos** (Fotografia da fase de execução, cedida pelo Arquiteto Joel Maltez)

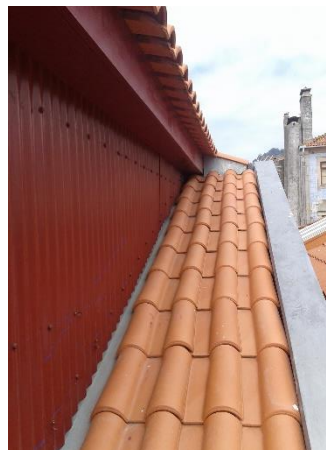
Fig. 111 – Remate do recuado

**Fig. 111 – Remate do recuado** (Fotografia da pós-intervenção, cedida pelo Arquiteto Joel Maltez)

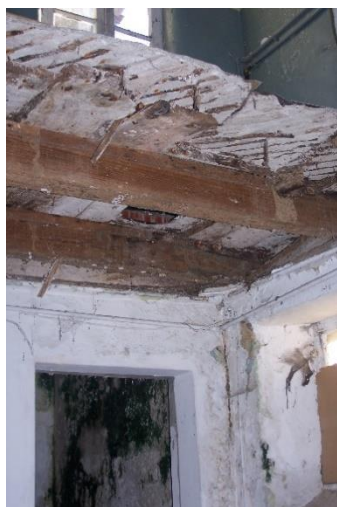
Fig. 121 – Estrutura entre pisos

**Fig. 121 – Estrutura entre pisos** (Fotografia da pré-existência, cedida pelo Arquiteto José Freiria)

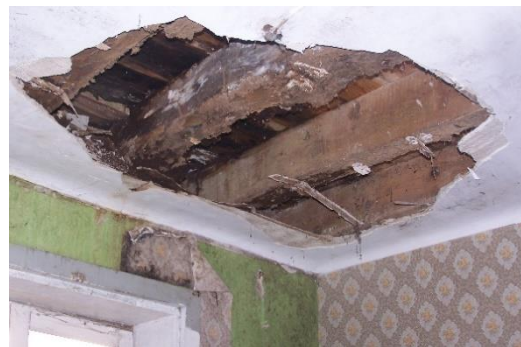
Fig. 123 – Degradação do teto e estrutura entre pisos

**Fig. 123 – Degradação do teto e estrutura entre pisos** (Fotografia da pré-existência, cedida pelo Arquiteto José Freiria)

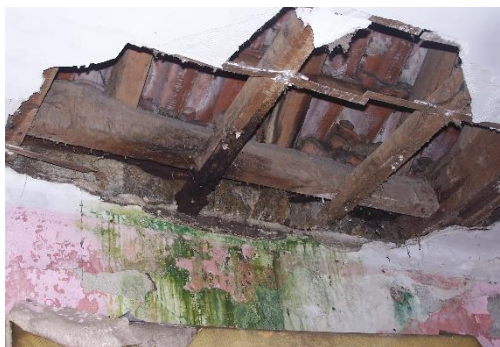
Fig. 124 – Degradação do teto e estrutura de

**Fig. 124 – Degradação do teto e estrutura de cobertura** (Fotografia da pré-existência, cedida pelo Arquiteto José Freiria)

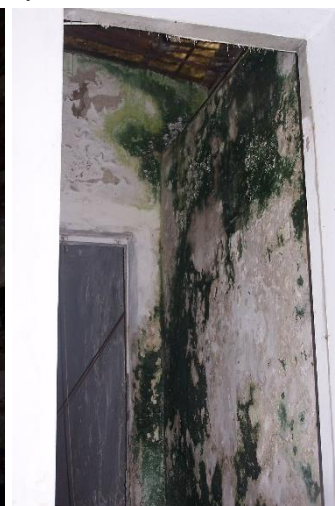
Fig. 127 – Degradação do reboco

**Fig. 127 – Degradação do reboco** (Fotografia da pré-existência, cedida pelo Arquiteto José Freiria)

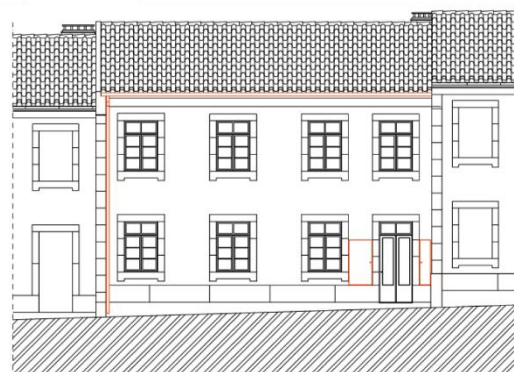
Fig. 132 – Alçado Principal- Demolição/Construção

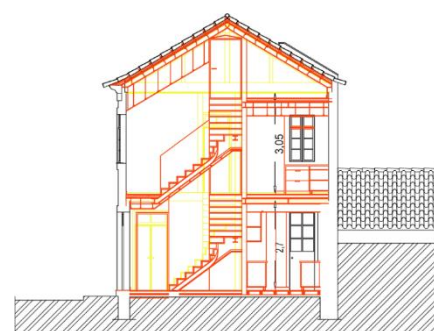
Fig. 133 – Corte - Demolição/Construção

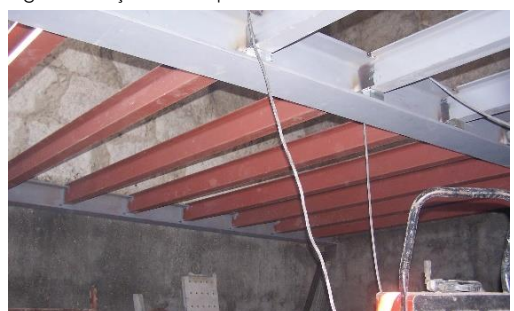
Fig. 138 – Estrutura metálica entre pisos

**Fig. 138 – Estrutura metálica entre pisos** (Fotografia da fase de execução do projeto, cedida pelo Arquiteto José Freiria)

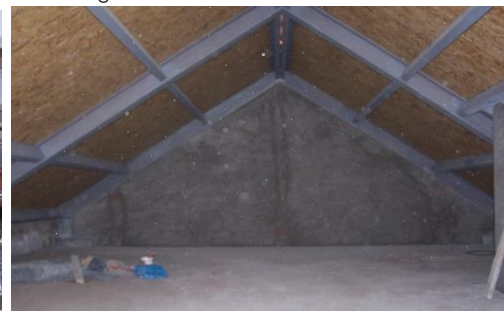
Fig. 139 – Estrutura de cobertura

**Fig. 139 – Estrutura de cobertura** (Fotografia da fase de execução do projeto, cedida pelo Arquiteto José Freiria)

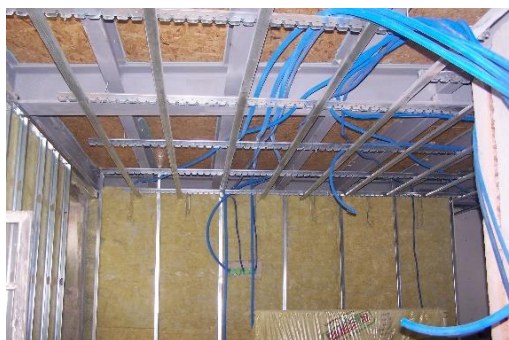
Fig. 140 – Estrutura para revestimento gesso cartonado

**Fig. 140 – Estrutura para revestimento gesso cartonado** (Fotografia da fase de execução do projeto, cedida pelo Arquiteto José Freiria)

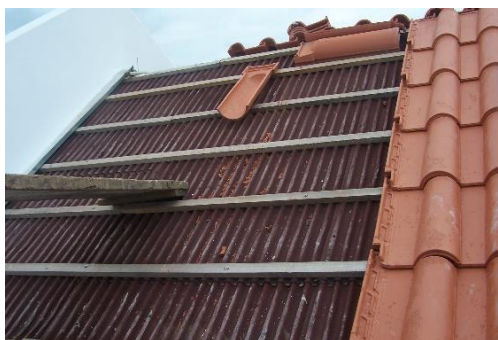
Fig. 141 – Estrutura de cobertura

**Fig. 141 – Estrutura de cobertura** (Fotografia da fase de execução do projeto, cedida pelo Arquiteto José Freiria)

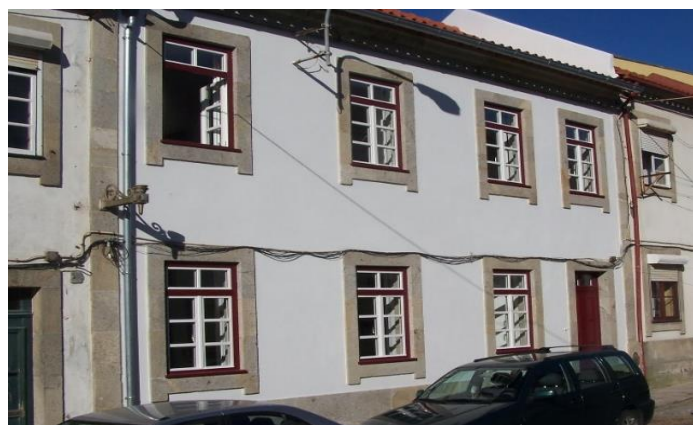
Fig. 142 – Fachada principal

**Fig. 142 – Fachada principal** (Fotografia da pós-intervenção, cedida pelo Arquiteto José Freiria)

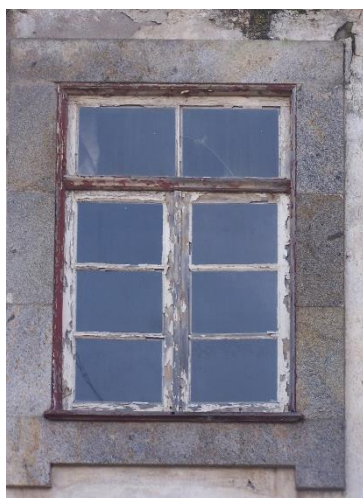
Fig. 149 – Caso de Estudo 4 (janela preexistente)

É apenas referido na memória descritiva, que o detalhe de perfis das caixilharias foi redesenhado, de forma a obter uma expressão mais aproximada ao desenho original (a nível dos bites, das peças de remate e dos peitoris). Aquando a análise do inventário, a questão do detalhe das caixilharias já teria sido abordada, como sendo algo importante para a identidade destes edifícios, no sentido em que a expressão das caixilharias tem impacto para a imagem do edifício.

Como se pode comparar através das figuras, a caixilharia que se propõe apresenta um desenho bastante aproximado ao original, embora ainda assim se reconheça algumas diferenças, detetando-se em determinados perfis, um aumento da largura, como se pode verificar. Os vermelhos e amarelos demonstram-se pouco claros, visto que as caixilharias estão representadas como elementos a manter, quando na verdade foram substituídas.

**Fig. 149 – Caso de Estudo 4 (janela preexistente)** (Fotografia da pré-existência, cedida pelo Arquiteto José Freiria)

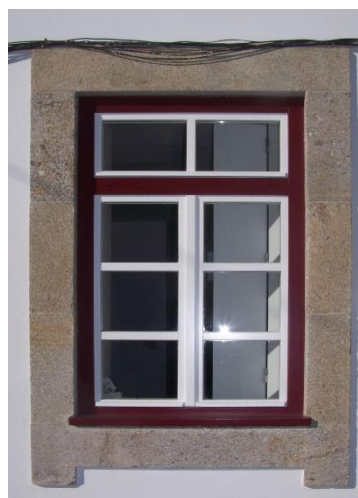
Fig. 150 – Caso de Estudo 4 (janela pós intervenção)

**Fig. 150 – Caso de Estudo 4 (janela pós intervenção)** (Fotografia do pós intervenção, cedida pelo Arquiteto José Freiria)

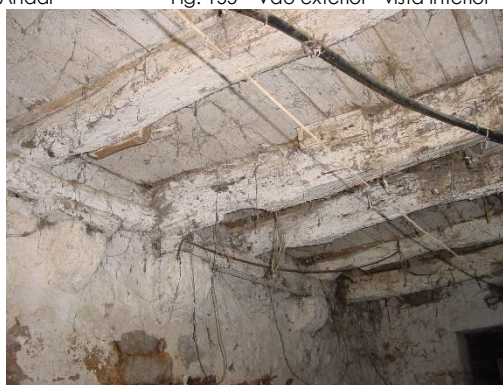
Fig. 157 – Vigamento em madeira de suporte do 1º piso

**Fig. 157 – Vigamento em madeira de suporte do 1º piso** (Fotografia da pré-existência, cedida pelo Arquiteto Alexandre Arieira e Silva)

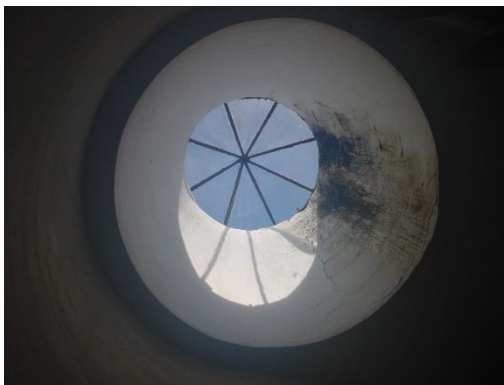
Fig. 161 – Claraboia da caixa de escadas

**Fig. 161 – Claraboia da caixa de escadas** (Fotografia da pré-existência, cedida pelo Arquiteto Alexandre Arieira e Silva)

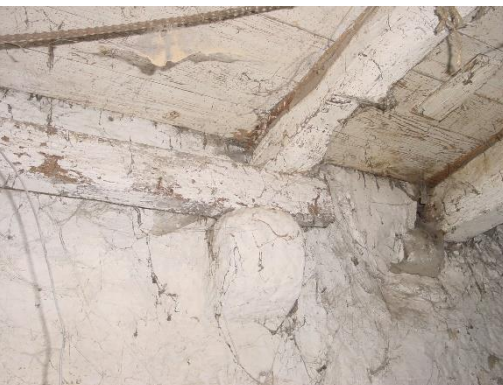
Fig. 162 – Vigamento em madeira de suporte do 1º piso

**Fig. 162 – Vigamento em madeira de suporte do 1º piso** (Fotografia da pré-existência, cedida pelo Arquiteto Alexandre Arieira e Silva)

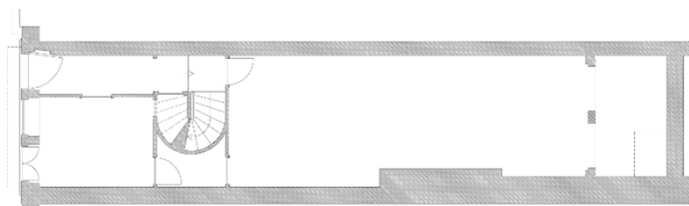
Fig. 163 – Planta Piso Térreo - Existente

**Fig. 163 – Planta Piso Térreo – Existente** (Desenho técnico do existente do Arquiteto Alexandre Arieira e Silva)

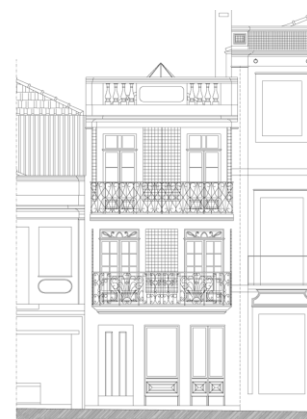
Fig. 164 – Alçado - Existente

**Fig. 164 – Alçado – Existente** (Desenho técnico do existente do Arquiteto Alexandre Arieira e Silva)

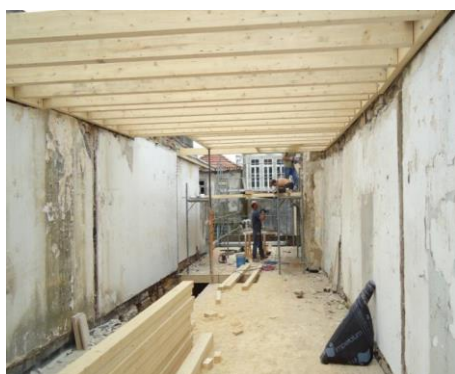
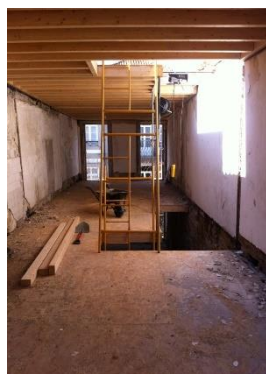
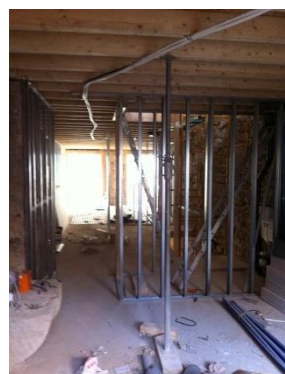
Fig. 170 – Estrutura interior

Fig. 171 – Estrutura interior

Fig. 172 – Estrutura interior

**Fig. 170 – Estrutura interior** (Fotografia da fase de execução do projeto, cedida pelo Arquiteto Alexandre Arieira e Silva)

**Fig. 171 – Estrutura interior** (Fotografia da fase de execução do projeto, cedida pelo Arquiteto Alexandre Arieira e Silva)

**Fig. 172 – Estrutura interior** (Fotografia da fase de execução do projeto, cedida pelo Arquiteto Alexandre Arieira e Silva)

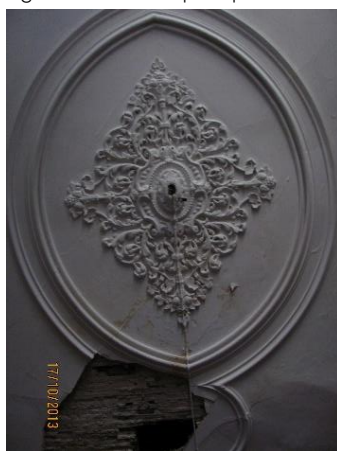
Fig. 187 – Desenho em gesso do teto

**Fig. 187 – Desenho em gesso do teto** (Fotografia da pré-existência, cedida pelo Arquiteto Cristiano Costa)
